## Уроки, извлеченные из несчастных случаев

| УРОКИ, ИЗВЛЕЧЕННЫЕ ИЗ НЕСЧАСТНОГО СЛУЧАЯ | | 3. Мероприятия по устранению причин несчастного случая |
|---|---|---|
| Вид происшествия | Поражение электрическим током | |

| УРОКИ, ИЗВЛЕЧЕННЫЕ ИЗ НЕСЧАСТНОГО СЛУЧАЯ | | 3. Мероприятия по устранению причин несчастного случая |
|---|---|---|
| Вид происшествия | Поражение электрическим током | |

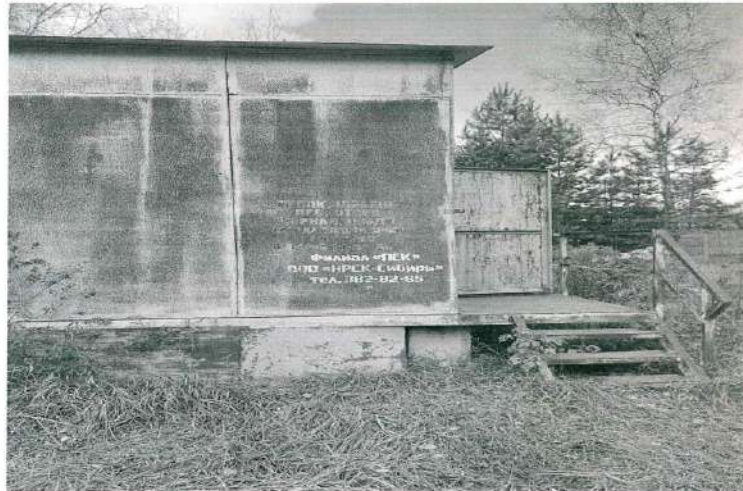
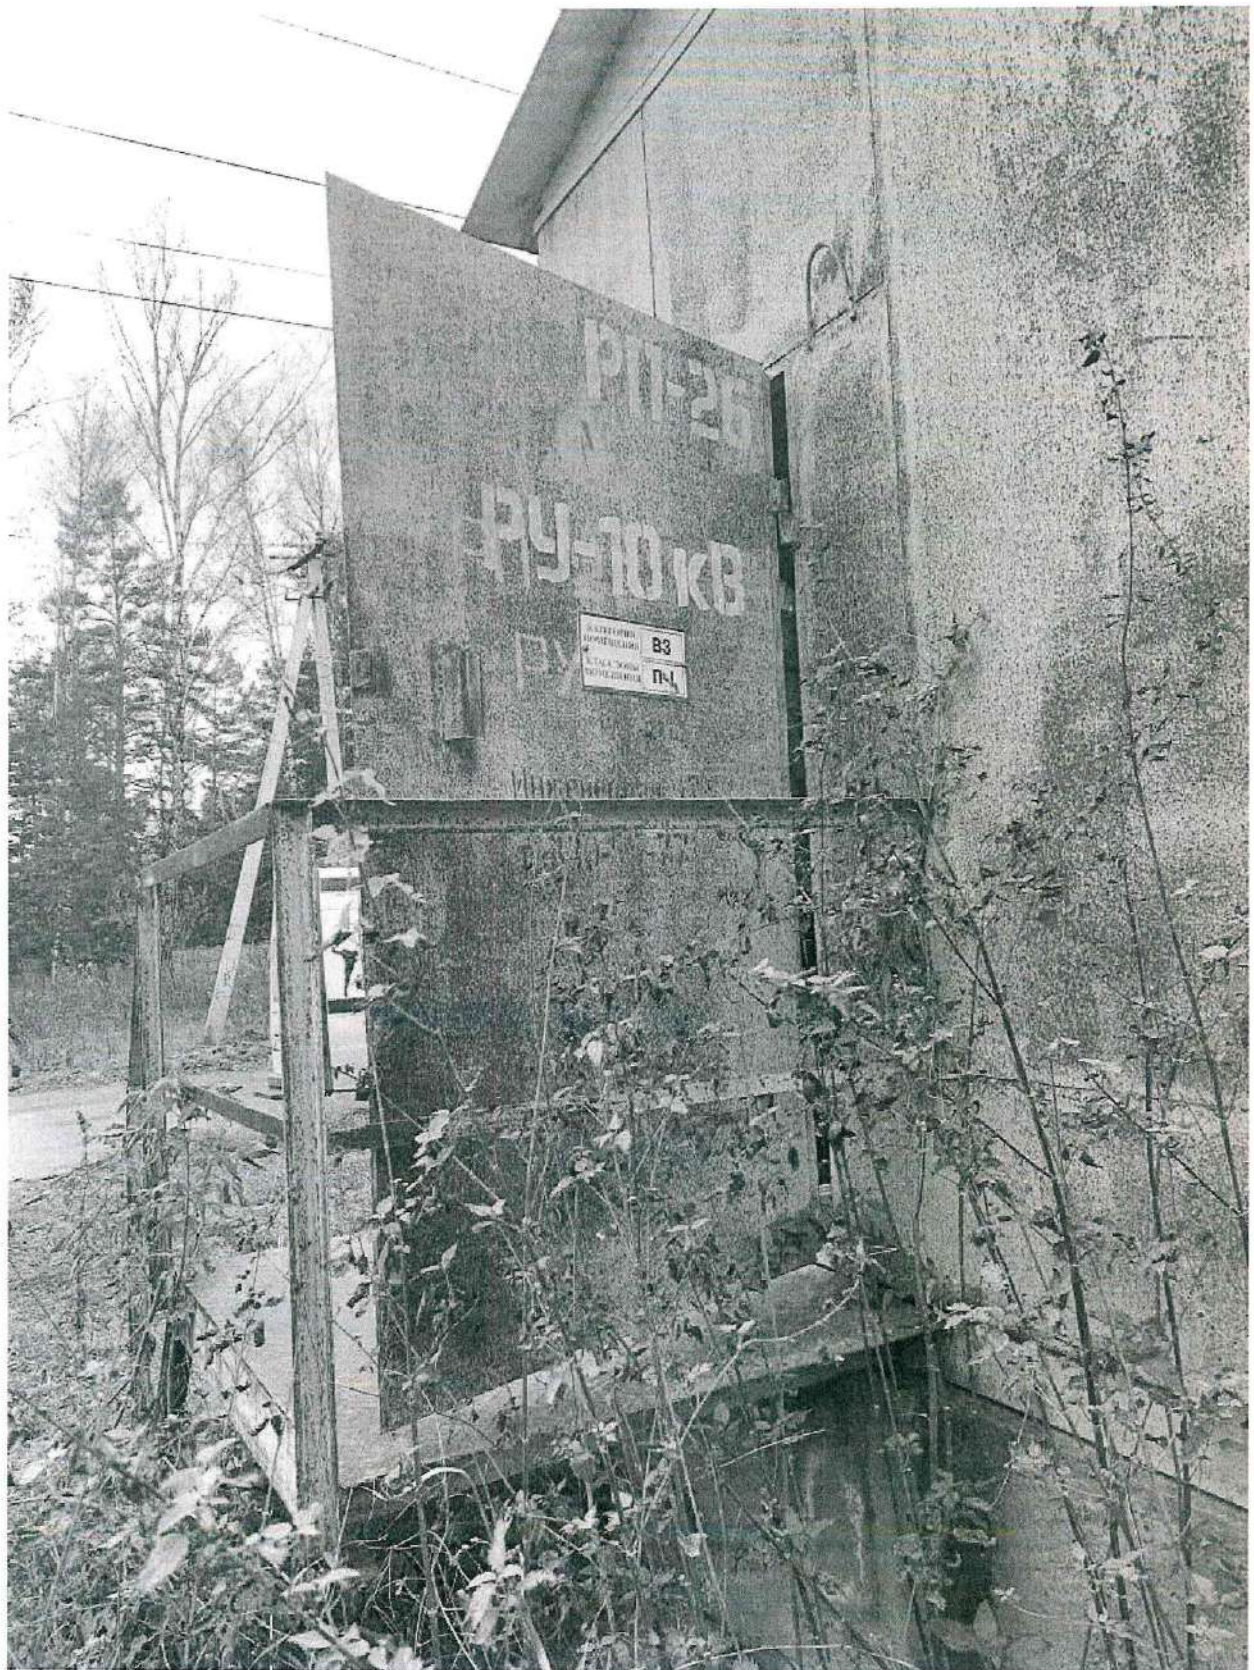
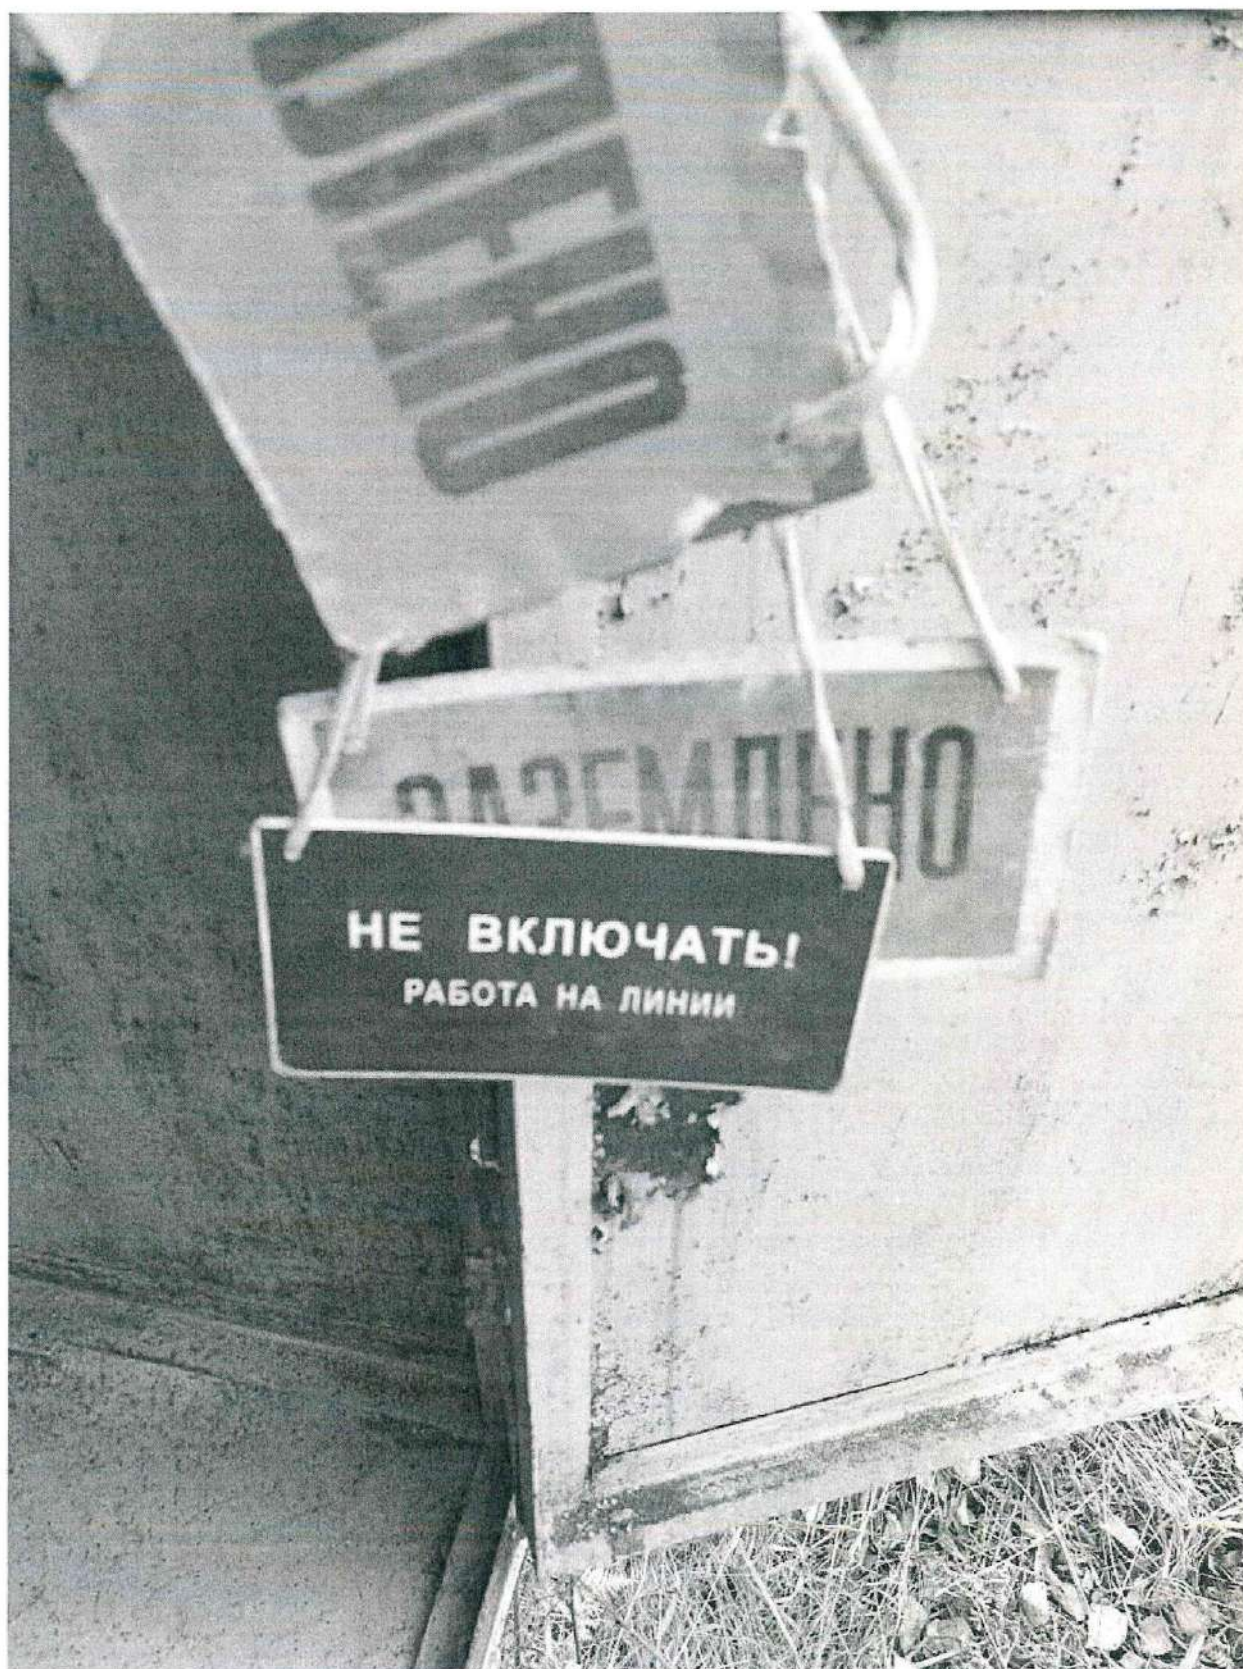
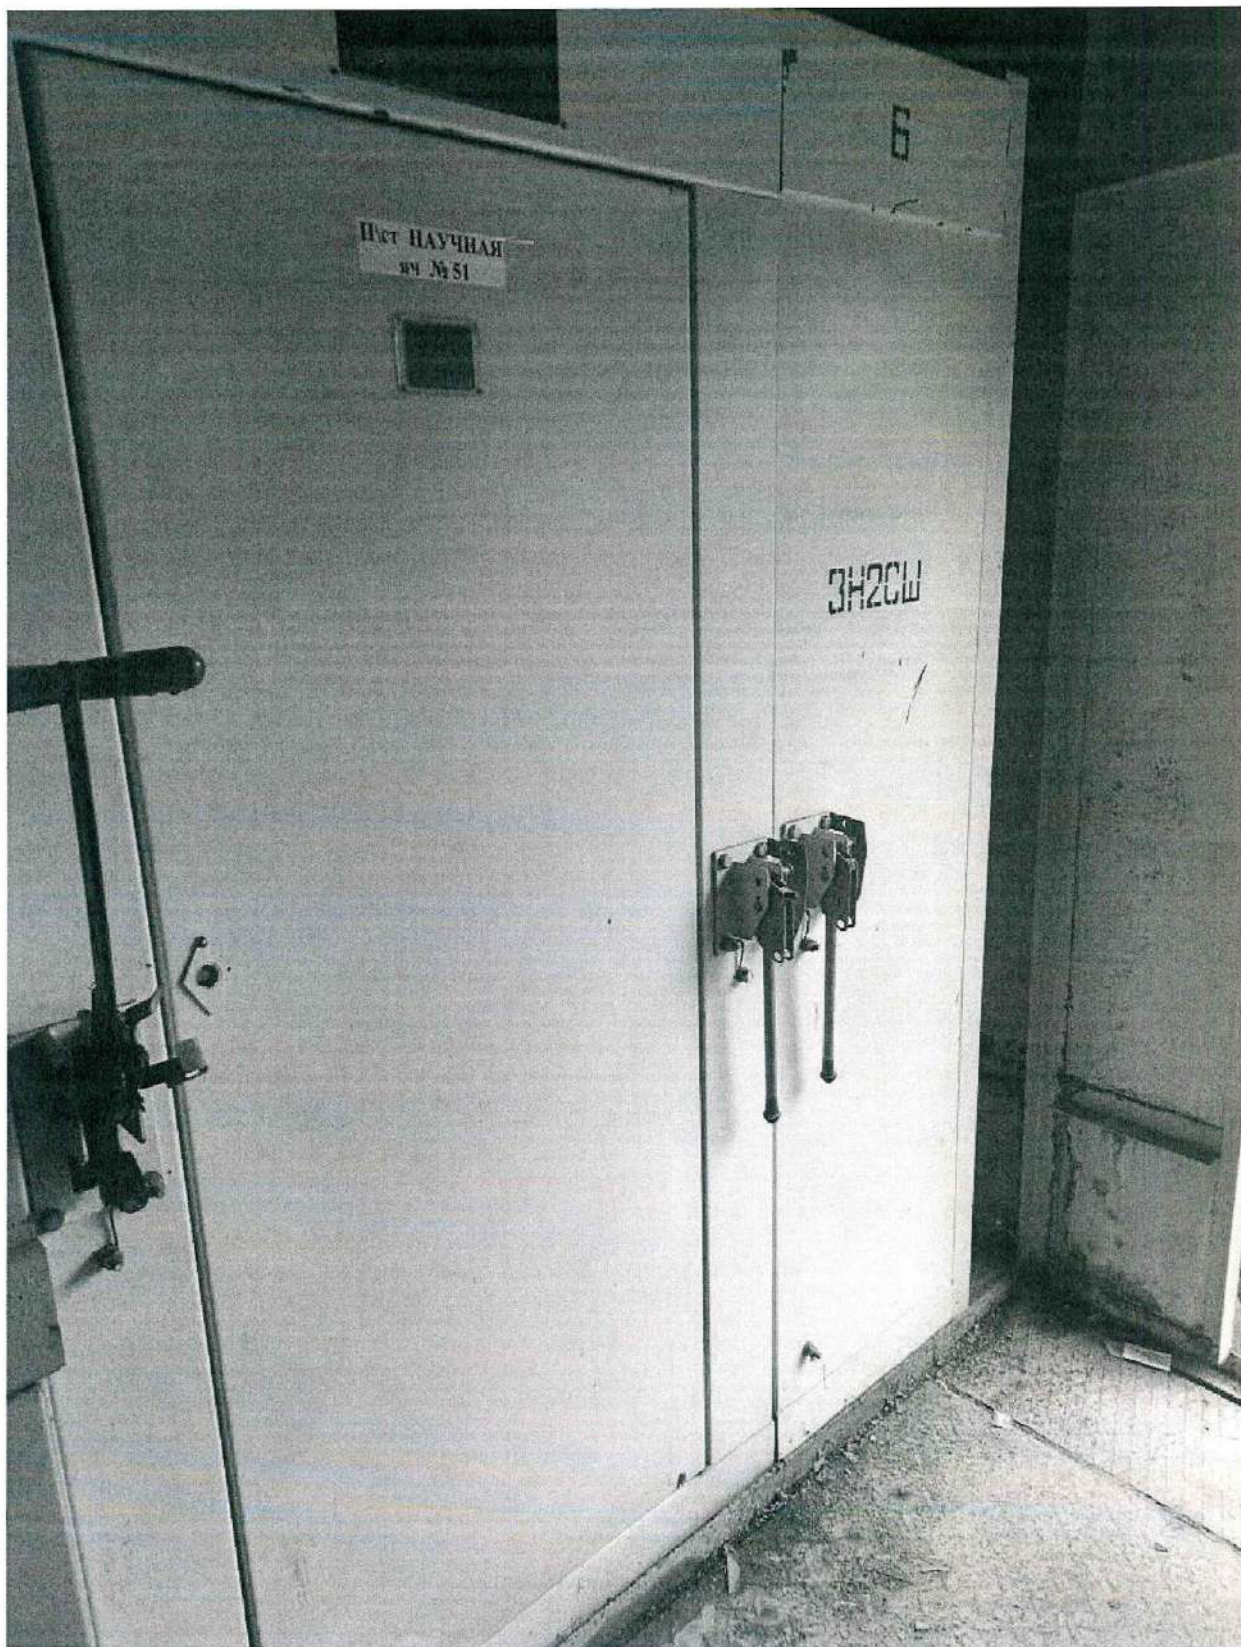
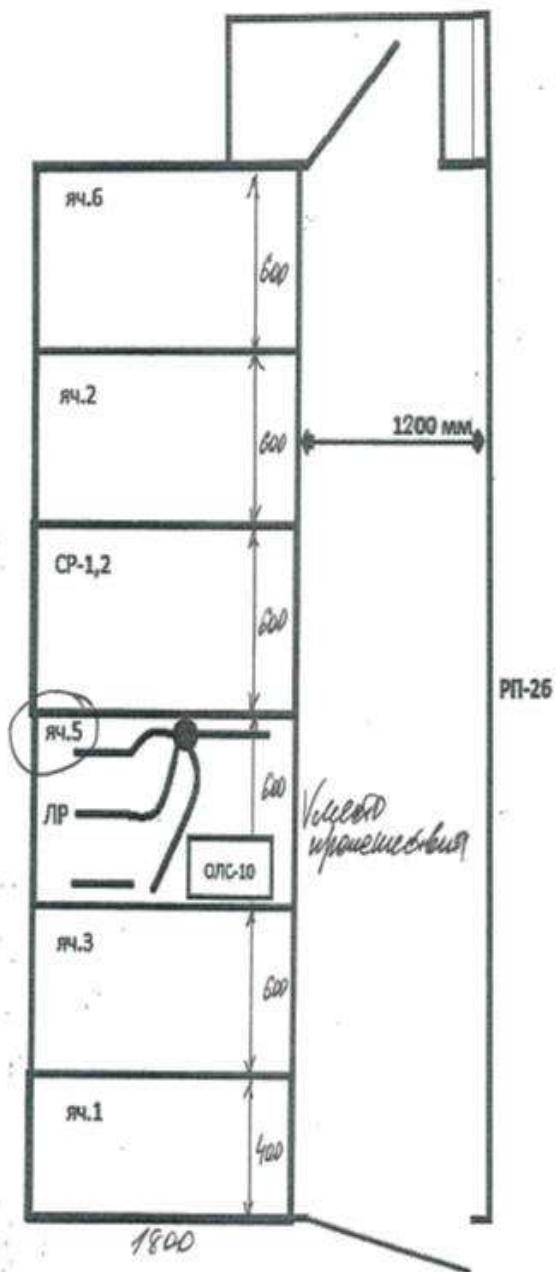
#### 4. Фото и схема места происшествия

| <p>кабельного участка РЭС ФГУП «УЭВ».</p> <p>По прибытии на РП-26 для осмотра ячейки № 5 электромонтером ОВБ было обнаружено, что на ЛР заземляющие ножи не были включены, ШР-10 кВ в ячейке № 5 был во включенном положении, ВЛ 10 кВ и ЛР 10 кВ были отключены.</p> <p>В 14:01 электромонтер ОВБ начал звонить диспетчеру по электроснабжению ФГУП «УЭВ», чтобы сообщить о неготовности ячейки.</p> <p>Так как вовремя звонка пропадала связь, электромонтер ОВБ подошел к одному из входов в РП-26. Во время разговора он услышал хлопок и, обернувшись, увидел, что электромонтер по ремонту и монтажу кабельных линий находится в ячейке № 5.</p> <p>Вытащив из ячейки попавшего под напряжение пострадавшего, электромонтер ОВБ и другие работники начали оказывать первую помощь, вызвали бригаду скорой помощи и доложили о произошедшем несчастном случае диспетчеру по электроснабжению ФГУП «УЭВ».</p> <p>Прибывшая бригада скорой медицинской помощи констатировала смерть пострадавшего.</p> <p style="text-align: center;"><b>2. Причины несчастного случая</b></p> <p>2.1 Неудовлетворительная организация производства работ, в том числе: нарушение порядка допуска к работам, выразившееся в непроведении организационных мероприятий, в том числе в связи с отсутствием документов, регулирующих порядок технологического взаимодействия между электросетевой организацией ФГУП «УЭВ» и электросетевой организацией ООО «НРСК-Сибирь».</p> <p>2.2 Недостатки в организации и проведении подготовки работников по охране труда, в том числе непроведение обучения и проверки знаний охраны труда в установленные сроки.</p> <p>2.3 Неприменение работником средств индивидуальной защиты от электрической дуги.</p> | |

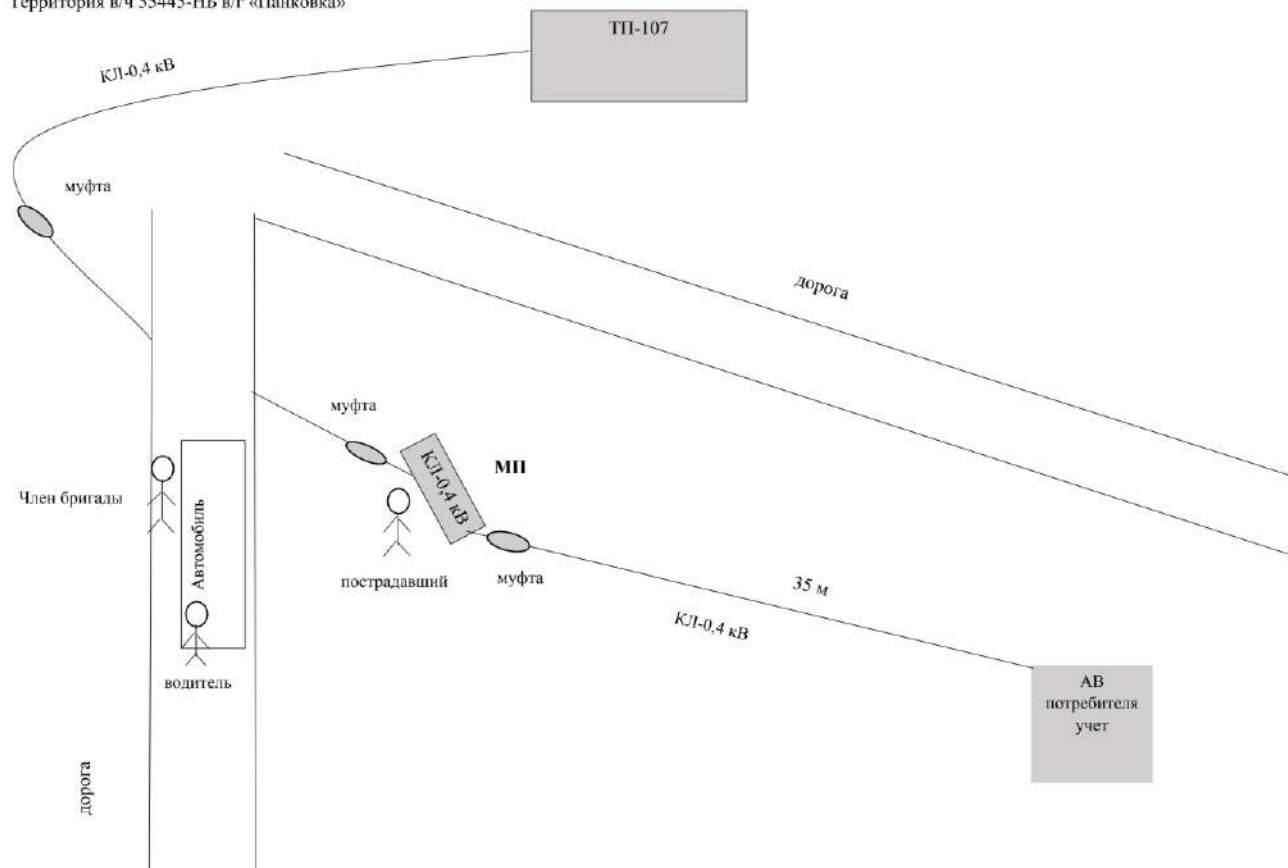
### 3. Схема места происшествия

| <p>тока, вызвана скорая помощь и начаты реанимационные мероприятия.</p> <p>В 11:30 диспетчеру РЭС «Новгородско-Псковский» сообщили о произошедшем несчастном случае и вызове скорой помощи.</p> <p>Прибыв на место происшествия, скорая помощь констатировала смерть пострадавшего.</p> <p>Дополнительно по результатам проведения расследования был выявлен факт нахождения производителя работ при производстве работ в состоянии алкогольного опьянения.</p> <p style="text-align: center;"><b>2. Причины несчастного случая</b></p> <p>2.1 Несоблюдение работниками трудовой дисциплины.</p> <p>2.2 Неудовлетворительная организация производства работ: необеспечение контроля за ходом подготовки и выполнения работ.</p> <p>2.3 Нахождение пострадавшего в состоянии алкогольного опьянения.</p> <p>2.4 Невыполнение указаний наряда-допуска по выполнению мероприятий по отключению токоведущих частей и их заземлению.</p> <p>2.5 Невыполнение обязанностей ответственного руководителя работ, допускающего и производителя работ, члена бригады (чем нарушены п. 5.7., п. 5.8., п. 5.9., п. 5.11., п. 16.1, п. 17.1, Правил по охране труда при эксплуатации электроустановок, утвержденных приказом Минтруда России от 15.12.2020 № 903н).</p> | <p>ПУ «Новгород» РЭС «Новгородско-Псковский» филиала «Северо-Западный» АО «Оборонэнерго» перед выполнением работ.</p> |

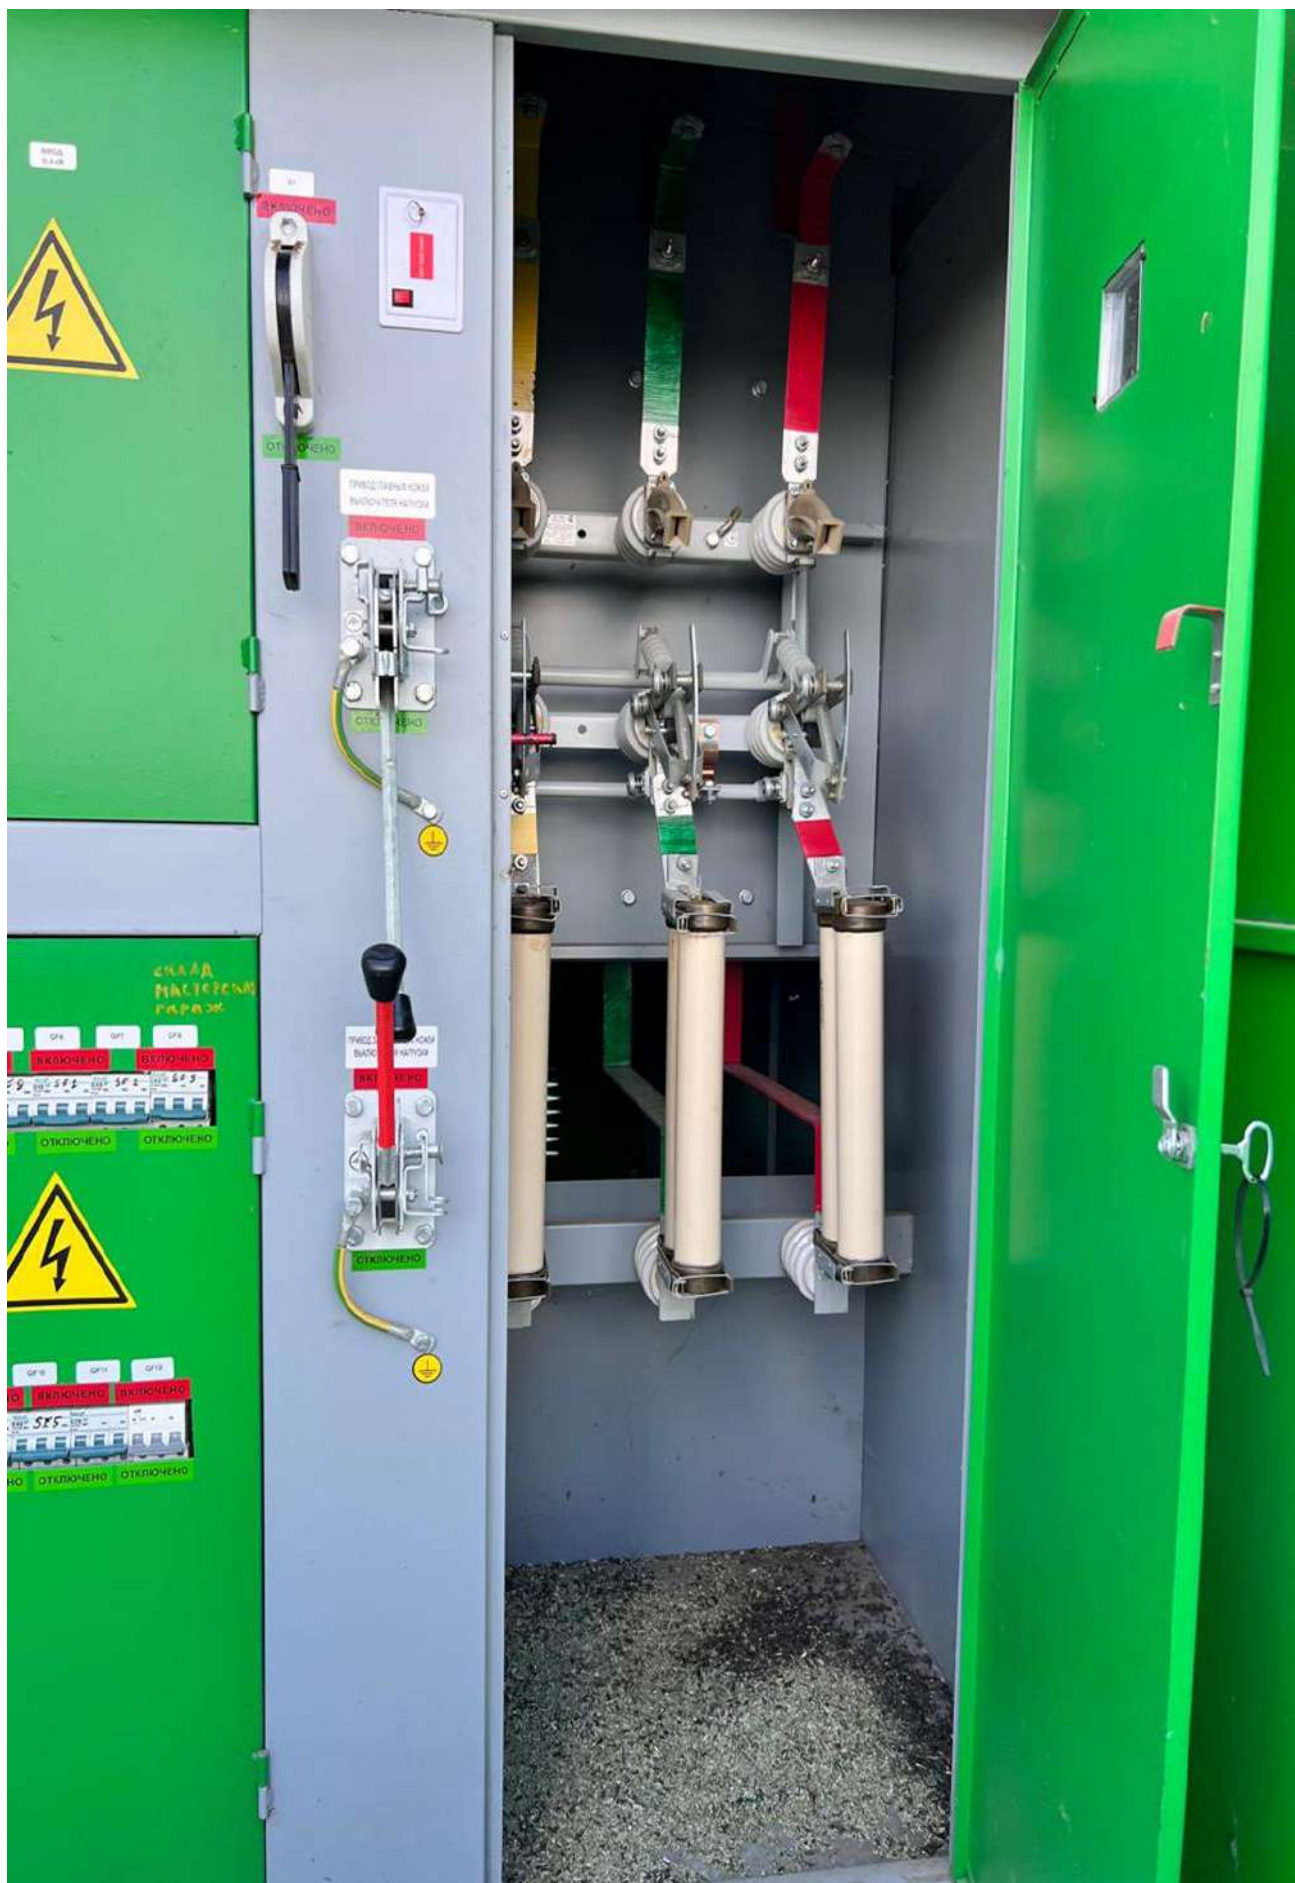
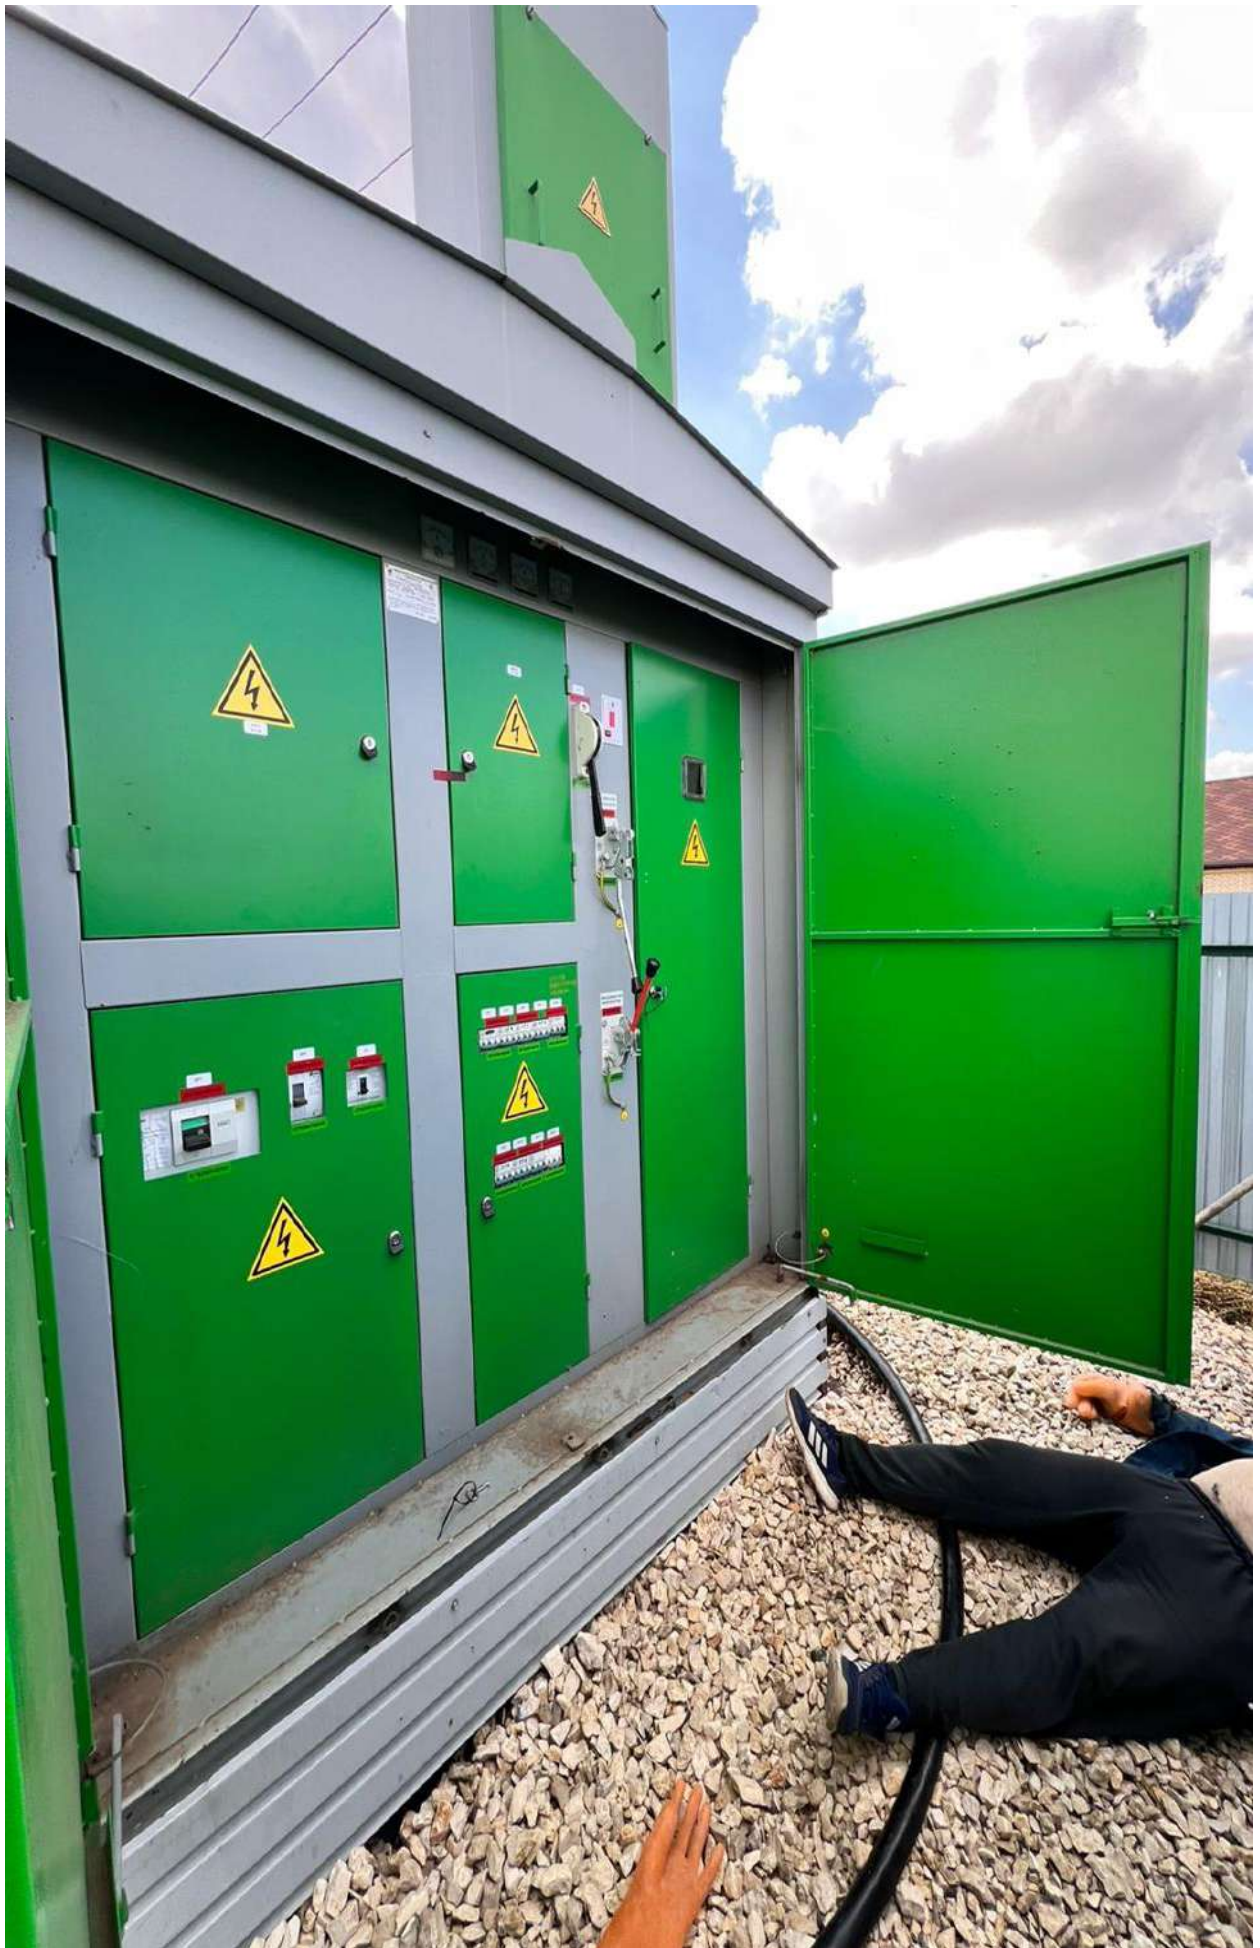
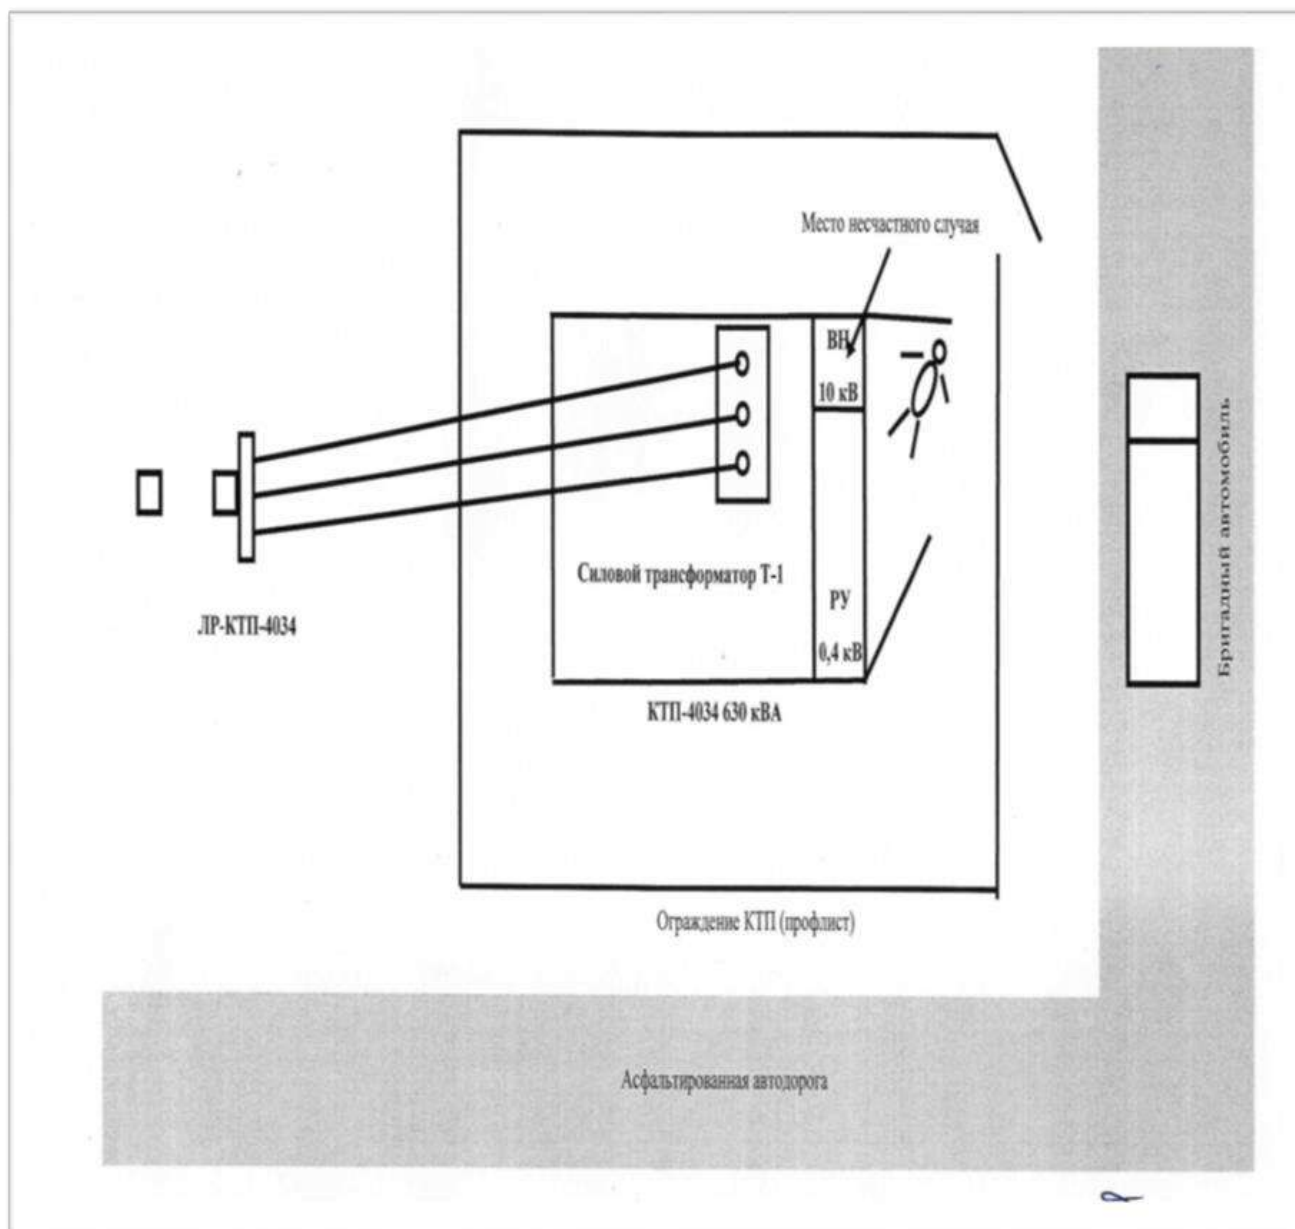
#### 4. Фото и схема места происшествия

| <p>Новоаннинского РЭС акты выполненных работ для подписи. Во время ожидания члены бригады (в полном составе), открыв калитку забора, огораживающего КТП-4034, приступили самовольно к техническому обслуживанию КТП-4034 без выполнения организационных и технических мероприятий, уведомления вышестоящего оперативного персонала. Факт открытия дверей РУ КТП-4034, работы по очистке охранной зоны КТП от растительности подтверждаются записями камер видеонаблюдения до момента отключения автоматов в РУ-0,4 кВ КТП-4034. В момент прибытия бригадного автомобиля с документами бригада сделала перерыв, вышла из территории, огораживающей КТП-4034, мастер, получив документы, связался по телефону с директором ООО «Гришиных», получил отказ в отключении КТП-4034, ушел к директору ООО «Гришиных» для подписи документов. По убытии мастера члены бригады стали убирать скошенную траву по периметру КТП-4034.</p> <p>Электромонтером по эксплуатации распределительных сетей были отключены АВ-0,4 кВ в РУ-0,4 кВ, выключатель нагрузки 10 кВ и включены заземляющие ножи выключателя нагрузки 10 кВ КТП-4034. Калитка забора не заперта, ключи от дверей РУ КТП-4034 находились в свободном доступе на фундаменте КТП.</p> <p>В процессе выполнения самовольных работ по техническому обслуживанию КТП-4034 электромонтер по эксплуатации распределительных сетей, предположительно для того, чтобы убрать паутину, открыл двери выключателя нагрузки 10 кВ и, приблизившись на недопустимое расстояние к токоведущим частям, находящимся под напряжением, был смертельно поражен действием электрического тока.</p> <p style="text-align: center;"><b>2. Причины несчастного случая</b></p> <p>2.1 Самовольное проникновение за ограждение с целью выполнения технического обслуживания без организационных мероприятий, обеспечивающих безопасность работ в электроустановках, а именно отсутствие оформленного наряда-допуска, что является нарушением пунктов 4.2, 5.1 Правил по охране труда при эксплуатации электроустановок, утвержденных приказом Минтруда России от 15.12.2020 № 903н (далее - ПОТЭЭ).</p> <p>2.2 Отсутствие работника, назначенного ответственным за безопасное ведение работ на электроустановках в штате ООО «Гришиных» и выдающего наряд-допуск на проведение работ по оказанию услуг по оперативно-техническому обслуживанию для допуска командированного персонала филиала ПАО «Россети-Юг» - «Волгоградэнерго», в котором определяется необходимость и возможность безопасного выполнения работы, достаточность и правильность указанных в наряде-допуске мер безопасности, что является нарушением пункта 12 Правил технической эксплуатации электроустановок потребителей</p> | <p>также соблюдением требований инструкций по охране труда.</p> <p>3.3 Проведена внеплановая оценка профессиональных рисков на рабочем месте электромонтера по эксплуатации распределительных сетей 5 разряда Панфиловского участка электрических сетей Новоаннинского РЭС ПО «УЭС».</p> |

| <p>электрической энергии, утвержденных приказом Минэнерго России от 12.08.2022 № 811, пунктов 5.1, 5.3, 46.2 ПОТЭЭ.</p> <p>2.3 Не проведена оценка уровня профессионального риска при выполнении работ, связанных с оказанием услуг по оперативно-техническому обслуживанию по договорам, заключенным со сторонними организациями, не определены дополнительные требования безопасности в электроустановках, не принадлежащих филиалу ПАО «Россети-Юг» - «Волгоградэнерго», отраженные в соответствующих инструкциях по охране труда и доведенные до работников в виде распоряжений, указаний, инструктажа, что является нарушением пункта 31 Правил технической эксплуатации электрических станций и сетей Российской Федерации, утвержденных приказом Минэнерго России от 04.10.2022 № 1070 (далее – ПТЭЭС), п. 1.2 ПОТЭЭ.</p> <p>2.4 Не приняты меры, исключающие попадание посторонних людей в электроустановки, на ограждении КТПА-4034 отсутствовало запирающее устройство, что является нарушением пункта 489 ПТЭЭС.</p> <p>2.5 Не определен порядок хранения, учета, выдачи и возврата ключей от электроустановок. Ключи от распределительных устройств 10/0,4 кВ находились на фундаменте КТП-4034 в свободном доступе, что является нарушением пункта 3.13 ПОТЭЭ.</p> | |

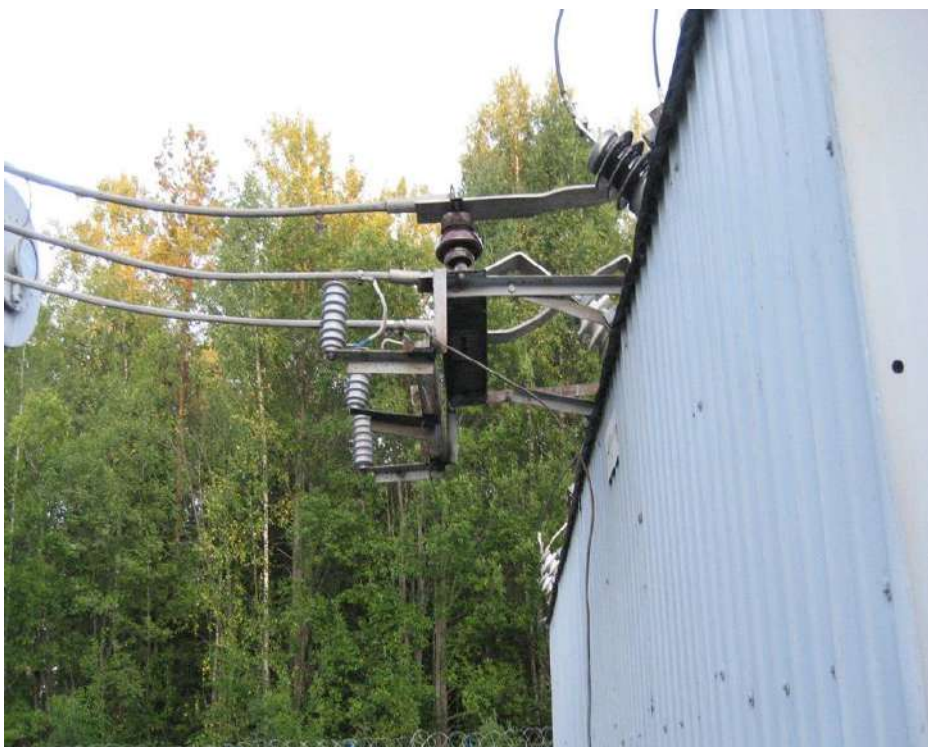
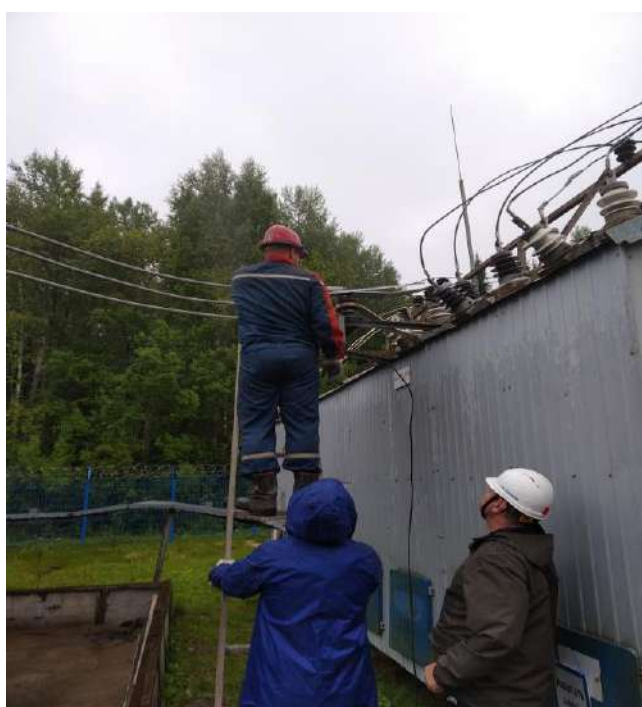
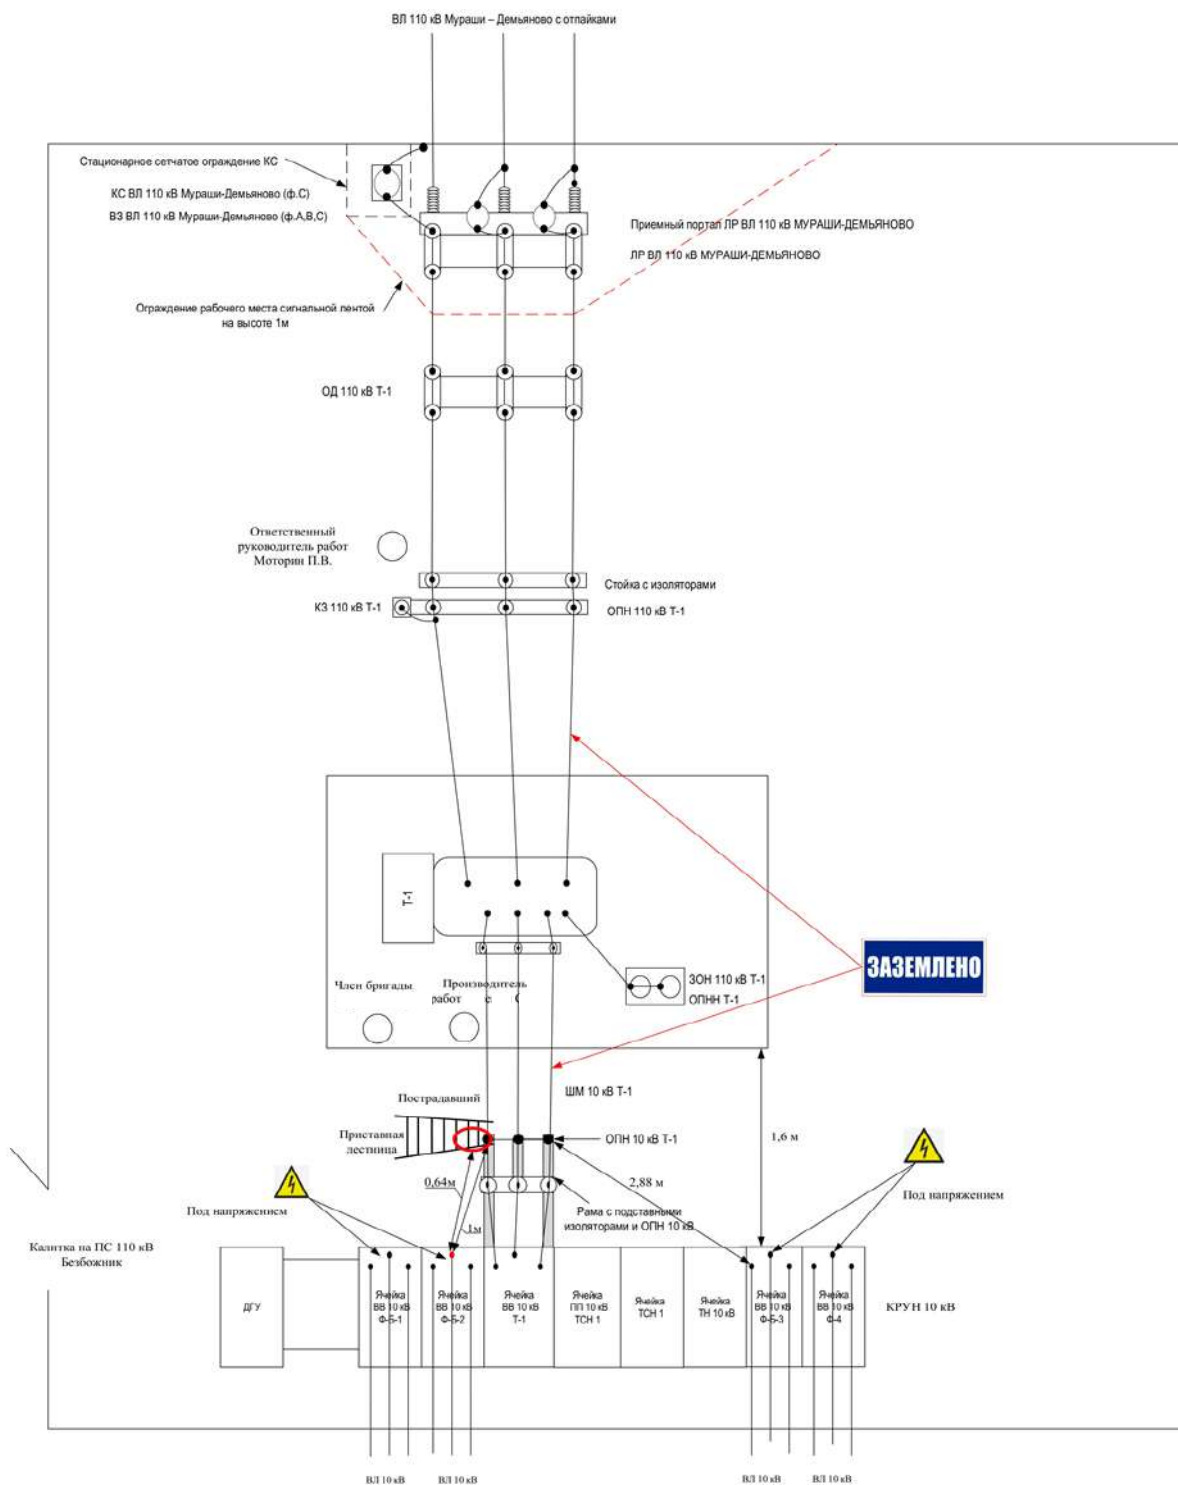
Схема несчастного случая  
на ПС 110 кВ Безбожник

| <p>КРУН 10 кВ и стенкой маслоприемника Т-1.</p> <p>Ответственный руководитель работ совместно с производителем работ и членом бригады 4 приступили к оказанию первой помощи пострадавшему.</p> <p>В 14:57 электромонтер ОВБ по телефону вызвал скорую помощь. Оказание первой помощи было безрезультатным, прибывшая скорая помощь в 15:30 констатировала смерть пострадавшего.</p> <p style="text-align: center;"><b>2. Причины несчастного случая</b></p> <p>2.1 Ответственным руководителем работ организации не обеспечено безопасное ведение работ, не приняты дополнительные меры безопасности, необходимые для безопасной замены разрядников на ограничители перенапряжения на шинном мосту ШМ 10 кВ Т-1, исключающие возможность приближения на недопустимое расстояние к находящимся под напряжением токоведущим частям (ввод 10 кВ Ф-Б-2) путем ограждения оставшихся под напряжением токоведущих частей или их отключения, чем нарушены требования пунктов 4.6, 5, 7 Правил по охране труда при эксплуатации электроустановок, утвержденных приказом Минтруда России от 15.12.2020 № 903н (далее – ПОТЭЭ), статьи 214 Трудового кодекса Российской Федерации (далее – ТК РФ), п. 169 Правил по охране труда при работе на высоте, утвержденных приказом Минтруда России от 16.11.2020 № 782н (далее – ПОТРВ).</p> <p>2.2 Со стороны ответственного руководителя работ не обеспечен контроль за действиями членов бригады для исключения ошибочного приближения на недопустимое расстояние к неогражденным, незаизолированным токоведущим частям оборудования, чем нарушены требования п. 11.1 ПОТЭЭ, статьи 21 ТК РФ.</p> <p>2.3 Допускающим не приняты достаточные меры безопасности по подготовке рабочих мест в соответствии с характером и местом работы, чем нарушены требования п. 5.8, 23.2 ПОТЭЭ, статей 21, 215 ТК РФ.</p> <p>2.4 Производителем работ не обеспечены безопасное выполнение работы, допустившим производство работ на минимально допустимом расстоянии до находящихся под напряжением токоведущих частей, при наличии возможности выполнить полный объем ремонтных работ со стороны фидера Ф-Б-3, чем нарушены требования п. 4.6, 5.9, 11.1 ПОТЭЭ, п. 2.1.1 ИОТ 003-2024 «Инструкции по охране труда для электрослесарей по ремонту оборудования РУ ПС 35–110 кВ», статей 21, 215 ТК РФ.</p> <p>2.5 В процессе производства работ пострадавшим нарушены безопасные расстояния до токоведущих частей, находящихся под напряжением, выразившееся в работе с приставной лестницы со стороны фидера Ф-Б-2 без учета того, что фидер Ф-Б-2 находится под напряжением (данная</p> | |

| информация доводилась при целевом инструктаже, указана в наряде-допуске) и что при таком расположении на лестнице в процессе работы может быть нарушено безопасное расстояние до токоведущих частей, находящихся под напряжением, чем нарушены требования п. 4.6, 5.11 ПОТЭЭ, статьи 21, 215 ТК РФ, п. 3.1.1 ИОТ 003-2024 «Инструкции по охране труда для электрослесарей по ремонту оборудования РУ ПС 35–110 кВ», п. 169 ПОТРВ. | |
